Au cours de l'injection d'huile/UV, l'appareil affiche "Erreur Injection Huile"

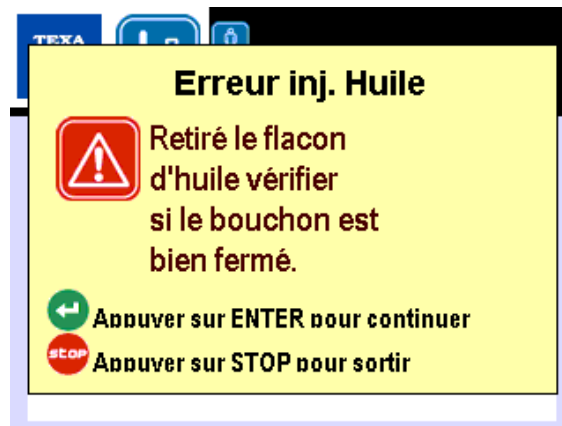
PROBLEME:

Au cours de la phase d'injection d'huile ou de l'additif UV, Konfort VAS 581 003 affiche le message suivant:
