Durante l'iniezione olio/UV appare il messaggio "Errore Iniezione Olio"

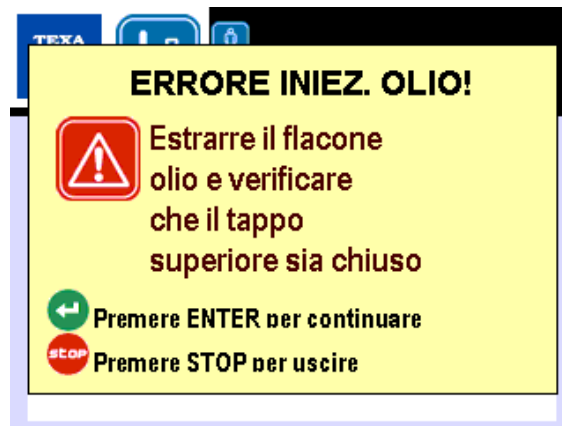
Durante la fase di iniezione dell'olio o dell'additivo UV, la **Konfort VAS 581 003** visualizza il seguente messaggio:
