TEXA

# Durante la inyección de aceite/UV del mensaje "Error Inyección Oil"

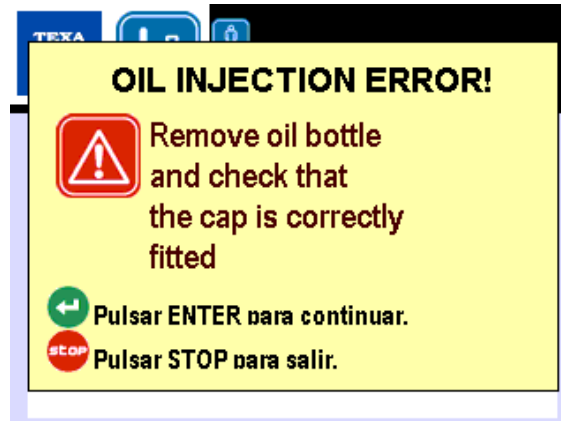
Durante la inyección de aceite o aditivo UV, la Konfort VAS 581 003 muestra el siguiente mensaje:
