Konfort VAS 581 003 affiche le message "Réfrigérant Contaminé"

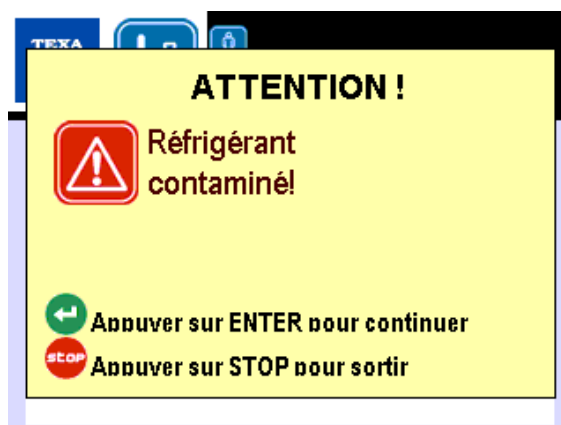
Avant de démarrer la phase de recyclage du réfrigérant, **Konfort VAS 581 003** affiche le message suivant:

- Appuyer sur le bouton **ENTER** pour confirmer le message et suivez les instructions. La station de climatisation permet d'effectuer maximum deux ultérieures mesures de pureté du réfrigérant avant de terminer le service.
- Démarrer la procédure de **Vérification Identificateur** en confirmant la demande qui s'affiche en appuyant **STOP** sur le message "Réfrigérant contaminé" (voir ci-dessus) ou en sélectionnant la fonction **Contrôle Identifieur** qui est disponible dans le menu **Fonctions Additionnelles**:
