La Konfort VAS 581 003 visualizza il messaggio “Refrigerante Contaminato”

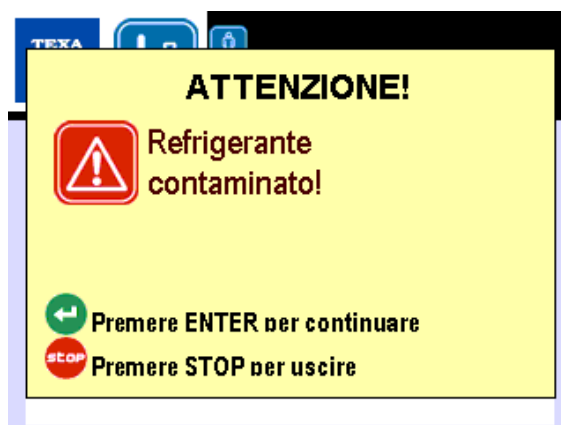
Prima di avviare la fase di recupero del refrigerante, la **Konfort VAS 581 003** visualizza il seguente messaggio:

- Premere il tasto **ENTER** per confermare il messaggio e seguire le istruzioni. L'attrezzatura permetterà di eseguire al massimo due ulteriori misure della purezza del refrigerante prima di fermare il servizio.
- Avviare la procedura di **Verifica Identificatore** confermando la richiesta che comparirà premendo **STOP** al messaggio "Refrigerante contaminato" (vedi sopra) ovvero selezionando l'apposita funzione **Verifica Identificatore Refrigerante** dal menu **Funzioni Aggiuntive**:
