На Konfort VAS 581 003 появляется сообщение “Хладагент загрязнён”

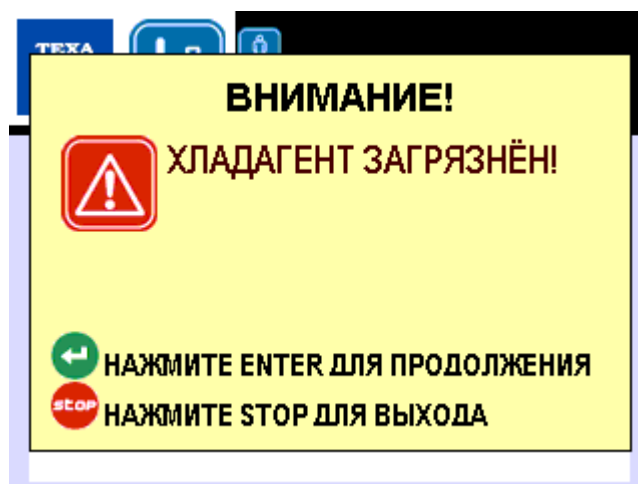
Перед запуском фазы откачки хладагента на Konfort VAS 581 003 появляется следующее сообщение:

- Нажмите на кнопку **ENTER** для подтверждения сообщения и следуйте инструкциям. Установка позволит выполнить ещё самое большее два измерения чистоты хладагента до остановки.

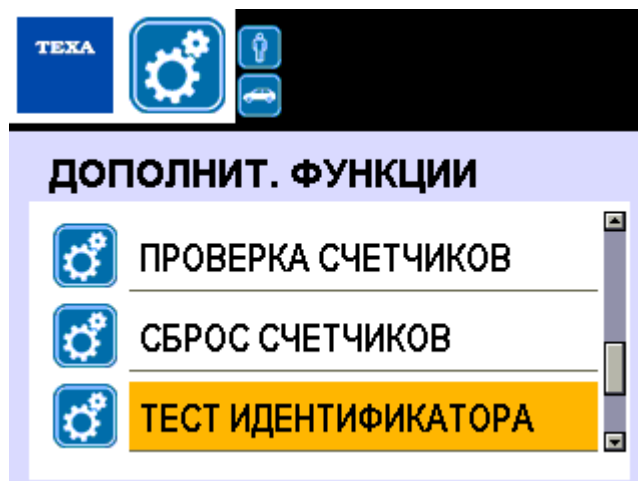
- После нажатия кнопки **STOP** на сообщении *“Хладагент загрязнён”* появится запрос на запуск процедуры **Проверки идентификатора хладагента**. Подтвердите его. Процедура **Проверки Идентификатора Хладагента** также доступна из меню **Дополнительный функции**:

Следуйте указаниям и проверьте идентификатор с помощью внешнего баллона с R1234yf или же испытай на другом транспортном средстве.
